ville de pully

## Préavis N° 20 - 2014 au Conseil communal

**Collège de l'Annexe Ouest  
Réfection et mise en conformité de la cage d'escalier et de  
ses installations sanitaires, remplacement de l'ascenseur**

**Crédit demandé CHF 1'840'000.00**

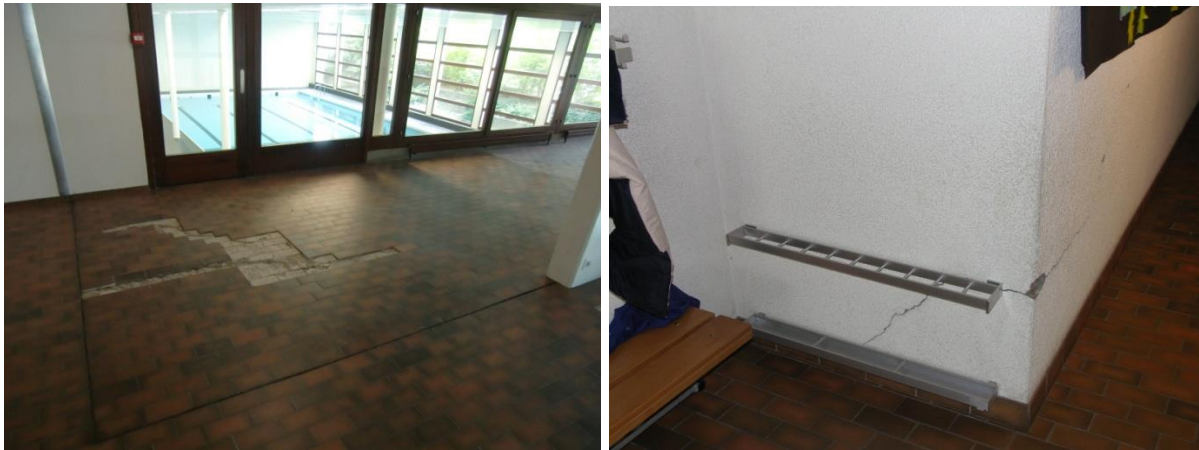
Depuis quelques années, plusieurs fissures sont apparues sur le revêtement carrelé des sols et les parois, porteuses et non porteuses, du bâtiment.

*décollement du carrelage du sol*

*fissure des murs*

La sécurité des structures n'est pas en péril. Les décollements importants de carrelage sont dangereux pour les utilisateurs (trébuchement). Régulièrement, des réparations provisoires, telles que l'enlèvement du carrelage décollé et l'obturation au ciment, sont réalisées par l'équipe de maintenance de la Direction des domaines, gérances et sports.

Côté Est, la première structure comprend la piscine, le grand couvert d'entrée et un étage de classes. A l'Ouest, la deuxième structure comprend la salle de gymnastique et cinq étages de classes. Un tassement différentiel s'en est suivi et n'a été repris que partiellement par les joints de dilatation. Ce tassement est à l'origine de l'apparition de fissures structurelles. Peu après la construction, de nombreuses fissures sont apparues.

A l'exception de la zone comprenant la salle de gymnastique, qui présente peu de problèmes standards, la partie Ouest du bâtiment recense la majorité des fissures, visibles notamment dans le mur porteur en béton armé de la cage d'escalier.

Les fissures dans le béton seront ouvertes pour dégager les armatures à traiter et les joints souples seront remplacés. De nouvelles délimitations de dilatation par découpes seront créées aux droits des fissures apparues après la construction.

Les carrelages recouvrant les sols de la cage d'escalier, faisant l'objet de nombreuses fissures et de décollements, seront remplacés par un revêtement souple permettant d'absorber les contraintes structurelles.

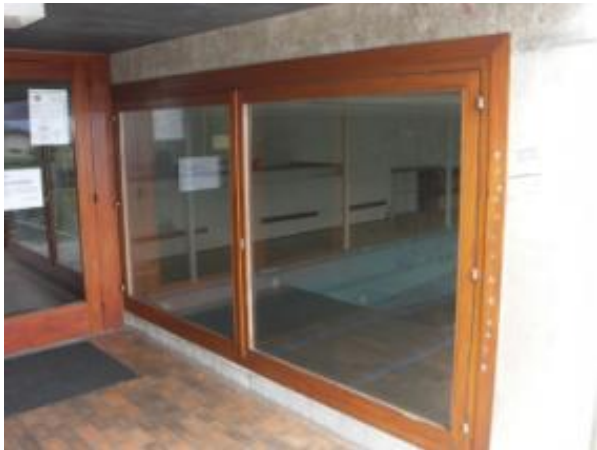
Les vitrages de la galerie d'accès au Sud du collège sont en verre trempé. En cas d'impact, la sécurité des usagers n'est pas assurée, le verre peut se briser. De surcroît, ces vitrages ne garantissent pas le compartimentage coupe-feu de la voie d'évacuation.

*vitrage extérieur en verre trempé*

Les vitrages simples de la galerie d'accès au Sud du collège, donnant d'un côté sur la piscine et de l'autre sur la salle de sports, seront changés par des vitrages coupe-feu résistants pour être conformes aux prescriptions d'incendie et de sécurité actuellement en vigueur.

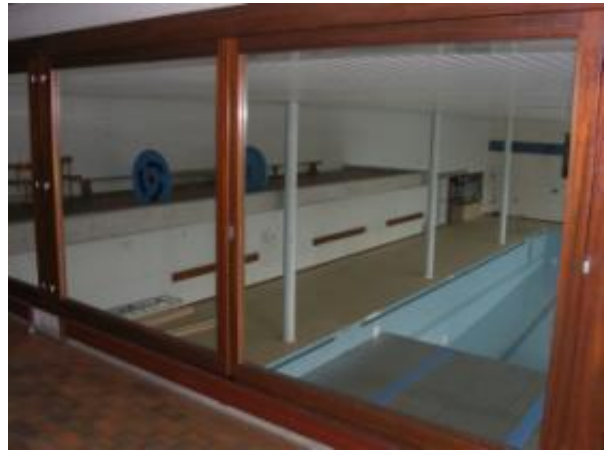
*vitrage intérieur en verre trempé*

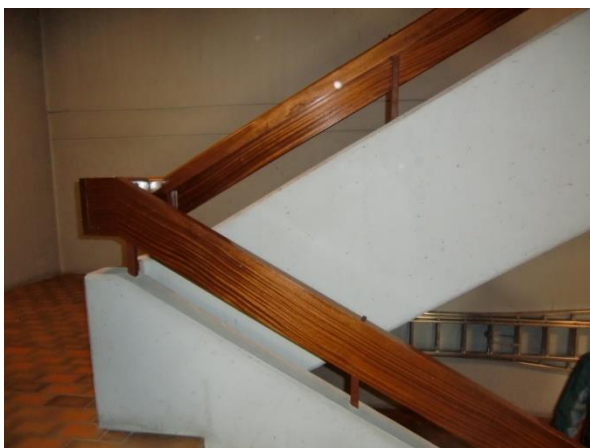
Les garde-corps en béton armé de la cage d'escalier présentent une hauteur hors tout de 82 cm, ceux de la galerie ont une hauteur de 89 cm. Ils sont aujourd'hui non conformes.

La hauteur minimale réglementaire est de 1 m et les ouvertures doivent être conçues de telle sorte qu'aucune sphère de 12 cm de diamètre ne puisse passer.

*garde-corps de la cage d'escalier*

Les garde-corps de l'escalier principal, du hall de la piscine et de la salle de sports, non conformes aux normes actuelles de sécurité, seront remplacés. Il en va de même pour l'ascenseur.

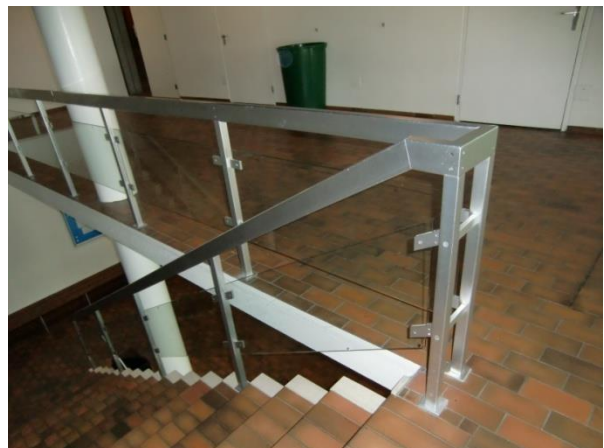
*garde-corps de la galerie*

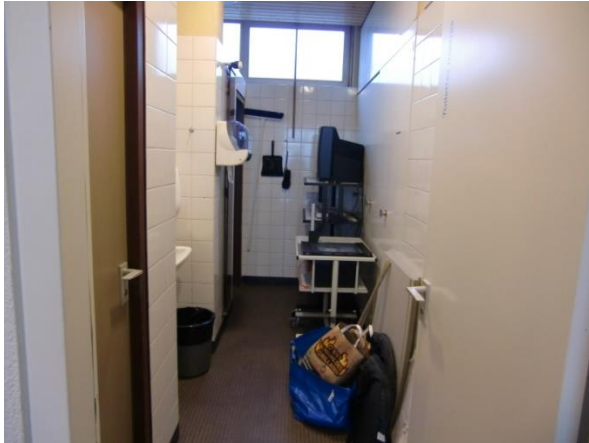
*WC encombrés de matériel faute de local de conciergerie*

L'intervention prévoit, après le désamiantage, de reconfigurer les sanitaires pour y intégrer un WC accessible aux personnes à mobilité réduite, comme l'exigent les directives sur les constructions scolaires. Ces travaux impliquent la construction de nouvelles cloisons et de nouveaux faux plafonds, la fourniture de nouveaux appareils sanitaires et électriques ainsi que divers travaux annexes (peinture, cloisons légères, etc.). Concernant les points d'eau isolés de la salle de dessin et de l'infirmierie, leur reconfiguration prévoit également d'en optimiser les solutions de rangement.

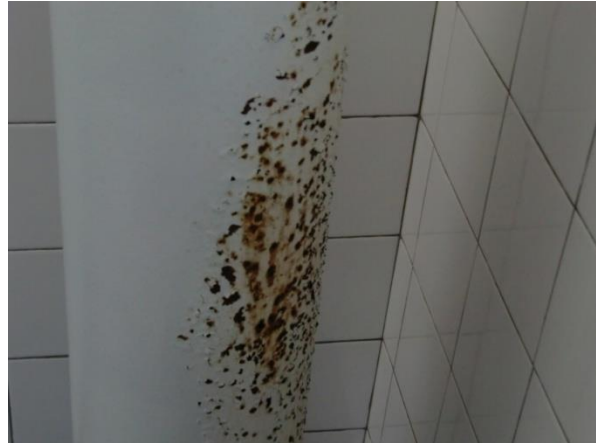
Le mortier colle des carrelages du collège contient également des fibres d'amiante. Les travaux d'assainissement sont de degré d'urgence 3, ce qui signifie un assainissement à long terme ou lors de la réalisation de travaux.

Dans les WC, les travaux de désamiantage ne permettent pas de conserver les galandages minces qui doivent être débarrassés du carrelage et du mortier colle sur leurs deux faces. Dès lors, l'importance de cette intervention implique la mise en conformité des installations sanitaires selon la Loi sur l'égalité pour les handicapés.

*mortier colle amiante et pilier oxydé*

Le désamiantage des sols de la cage d'escalier et des murs des sanitaires implique le remplacement des revêtements des sols et la démolition des galandages des sanitaires. Ces travaux seront exécutés conformément à la directive de la Commission fédérale de

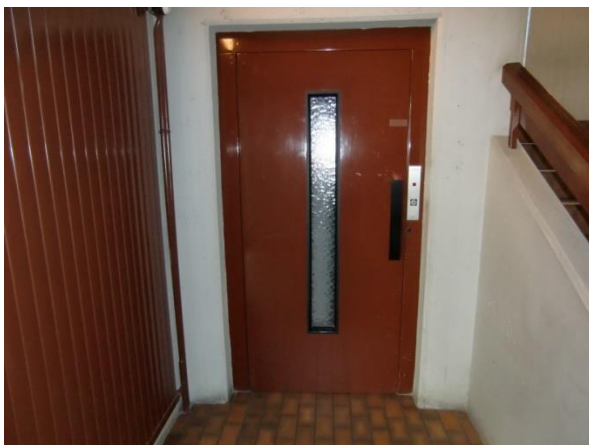
L'ascenseur du collège est en service depuis plus de 40 ans. Il n'est plus conforme et les défauts suivants doivent être corrigés :

- absence de porte de cabine (porte intérieure) ;
- précision d'arrêt insuffisante ;
- dispositif d'appel d'urgence insuffisant.

*porte palière*

- Remplacement de l'ascenseur non conforme.

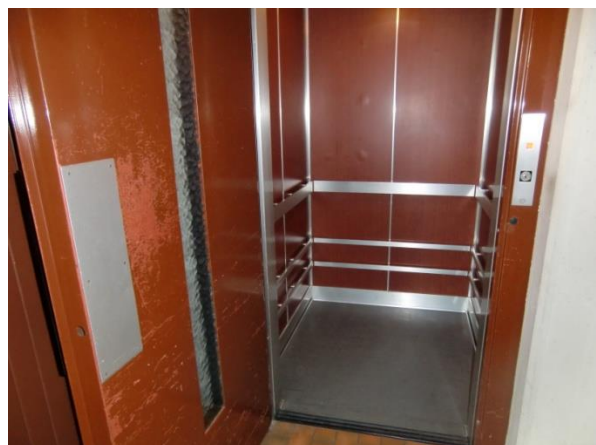
*cabine*
