# Etude et stabilisation du glissement de la Chenaula-Chandelar

Zeitschrift: **Ingénieurs et architectes suisses**

Band (Jahr): **116 (1990)**

# Etude et stabilisation du glissement de La Chenaula-Chandelar

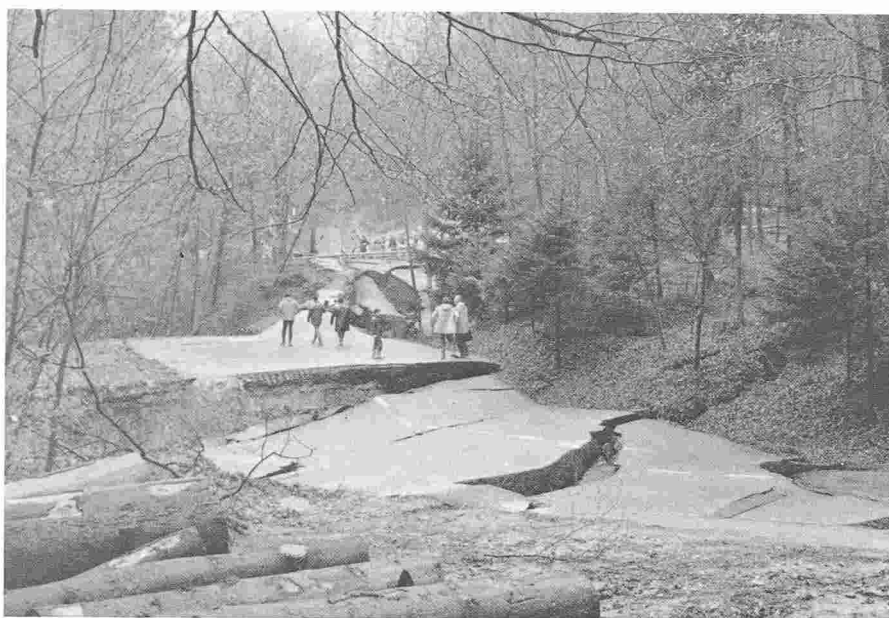
Le 20 avril 1983, après une période très pluvieuse, la route cantonale 773d, reliant le quartier de La Rosiaz au village de Belmont sur les hauts de Lausanne côté est, s'affaissait subitement sur une longueur d'environ 100 m. Une surface de forêt de l'ordre de 33 000 m<sup>2</sup> s'était mise à glisser, étranglant en sa partie inférieure le lit de la Chandelar, affluent de la Paudèze, et faisant apparaître sur sa limite supérieure, 80 m à l'amont de la route, une niche d'arrachement caractéristique. En quelques heures, la circulation sur la route devenait impossible et l'obstruction du lit de la Chandelar en crue créait une situation alarmante. Des mesures d'urgence visant la sécurité furent prises immédiatement : surveillance du secteur, observation du phénomène, récolte et évacuation des eaux superficielles (1900 m de caniveaux). En trois jours, un chenal provisoire en bois de 190 m de longueur, dimensionné pour un débit maximal de 10 m<sup>3</sup>/s, fut construit ; il permettait de dévier sur un sol stable le cours de la rivière, prévenant ainsi tout débordement incontrôlé de celle-ci. Le mouvement rapide du glissement dura environ 3 jours pendant lesquels le déplacement horizontal maximal dépassa 12 m et le rejet vertical, au droit de la chaussée cisailée, atteignit 4 m. Après cette phase paroxysmale, le mouvement se ralentit fortement, sa vitesse passa alors progressivement de quelques centimètres à quelques millimètres par mois jusqu'à ce que les mesures de stabilisation eussent développé leurs effets.

Fig. 1. – La route cantonale 773d, le 21 avril 1983.

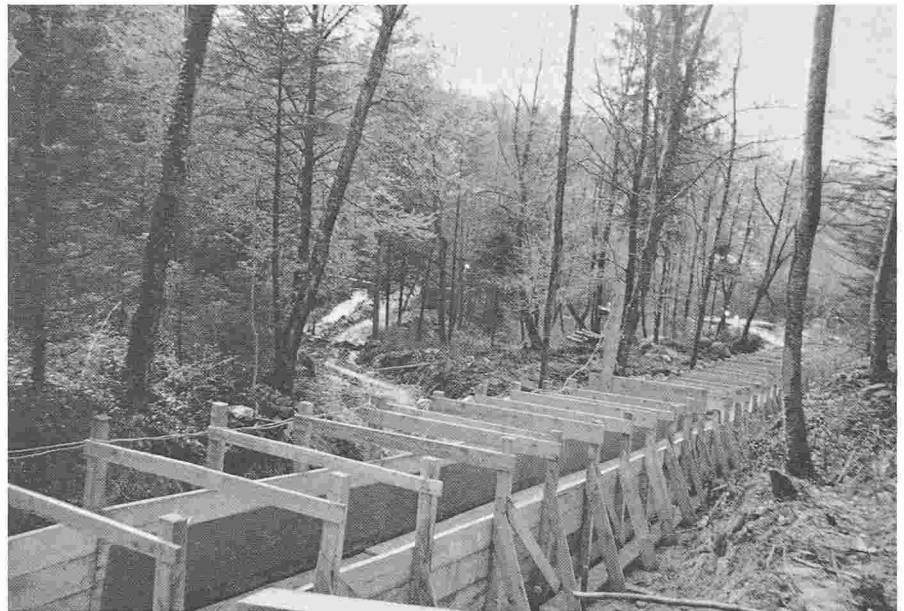
Fig. 3. - Mesure d'urgence, le chenal provisoire.

Il s'agissait de remplacer par un ouvrage définitif le canal provisoire en bois construit en catastrophe au lendemain de l'accident du 20 avril 1983. Les conditions essentielles auxquelles devait satisfaire le projet du nouveau lit étaient les suivantes :

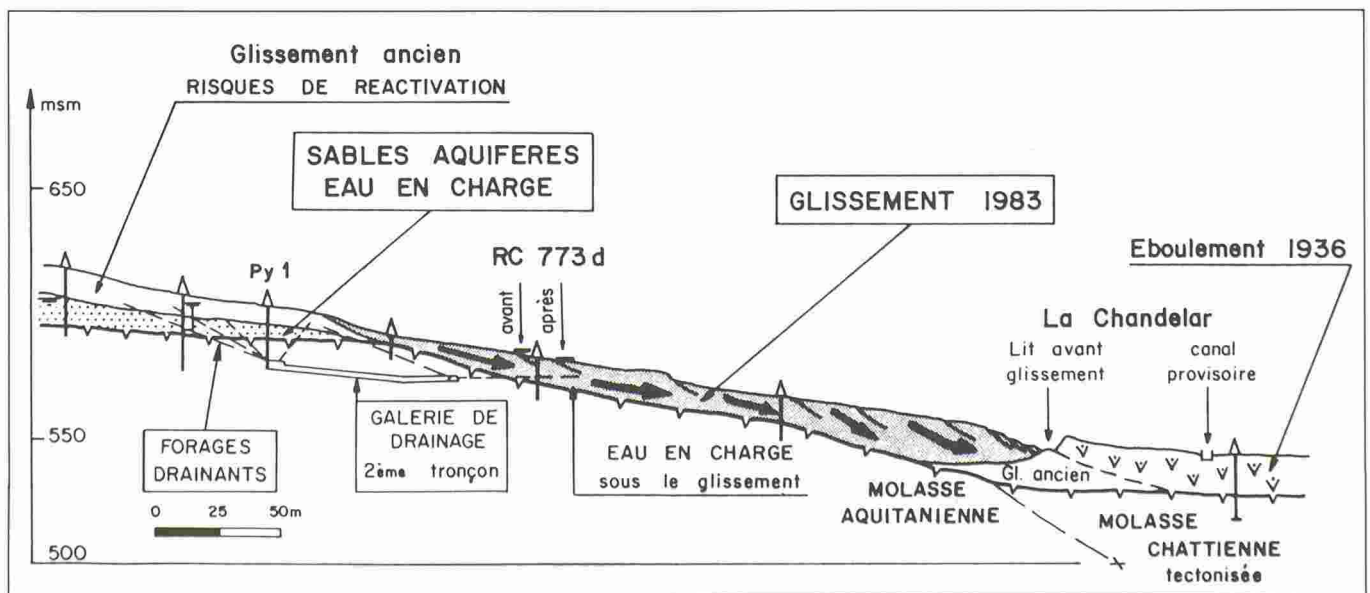
Reproduits schématiquement par la figure 4 (profil en long géologique), les résultats des reconnaissances peuvent être résumés de la manière suivante :

- substratum rocheux constitué de molasse aquitaniense gréseuse et chattienne marno-gréseuse tectonisée (chevauchement de la Paudèze);
- configuration en auge du toit du rocher au droit du glissement;
- plan de glissement situé, au droit de la zone réactivée en 1983, à la limite terrains meubles (argileux et peu perméables)/roche en place;
- en amont du glissement 1983 en revanche, existence entre le glissement ancien et le soubassement rocheux, d'un important niveau de sables aquifères;
- et surtout présence d'eau en charge tant dans la molasse au droit du glissement (sous-pressions jusqu'à 8 t/m<sup>2</sup>) que dans les sables aquifères dans son prolongement amont (jusqu'à 14 t/m<sup>2</sup>).

Fig. 4. - Profil géologique schématique.

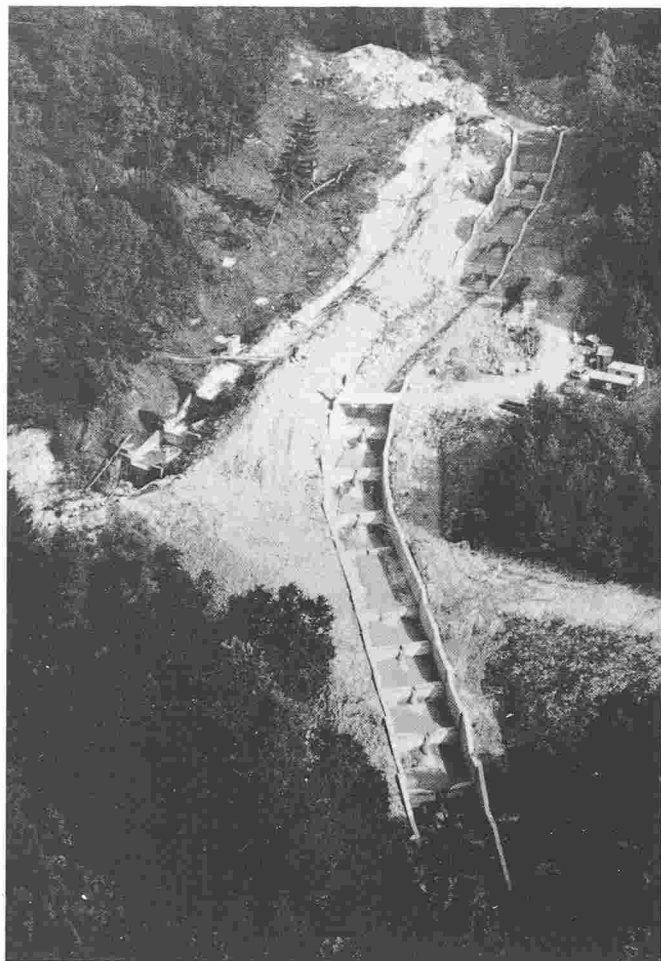
Fig. 5. – Les travaux de rétablissement du lit de la Chendalar.

Dans la partie inférieure, soit sur les quelque 200 m où avait été aménagé le chenal provisoire, un nouveau tracé légèrement sinueux fut construit sur la rive droite; il comprend deux séries de seuils en béton, séparées par un canal trapézoïdal protégé également par des enrochements. Cette disposition a été imposée tant par la topographie que par les caractéristiques du terrain. A ce sujet, il convient de remarquer que la série des seuils située le plus à l'aval a dû être fondée sur d'importants remblais de nature hétérogène.

Les 15 seuils, dont la hauteur de chute varie de 1,30 à 3,30 m, sont constitués par autant d'auges en béton, de 8,0 m de largeur, 3,0 m de profondeur et de longueur variable, disposées en escalier. Chaque auge s'appuie librement sur celle qui la précède, de façon à pouvoir absorber sans dommage des tassements différentiels importants.

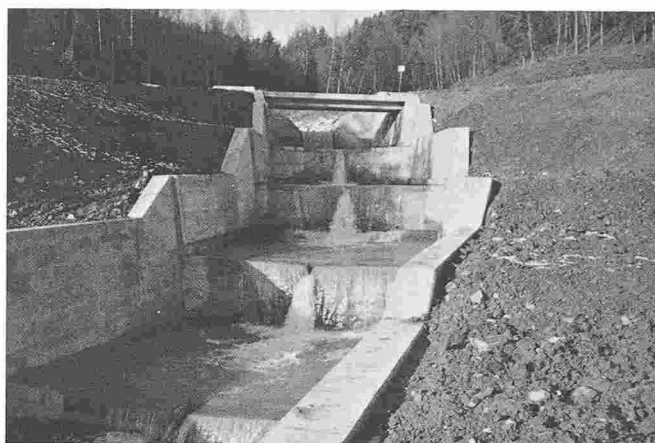
Fig. 6. – Le nouveau lit de la Chendalar.

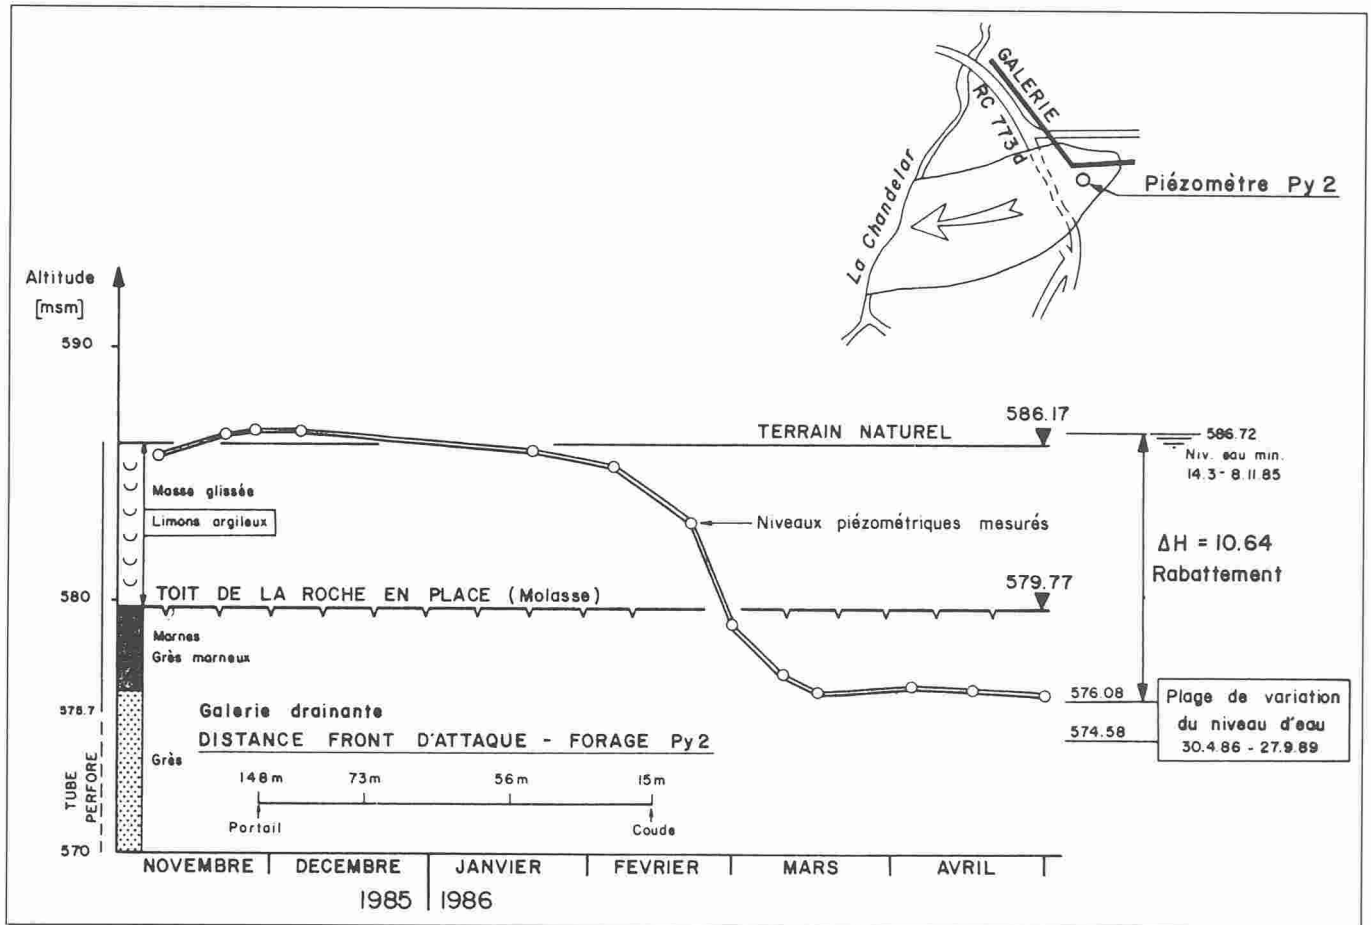
Fig. 7. – Forage Py 2 – Géologie, piézométrie. (Niveau d'eau dans la molasse.)

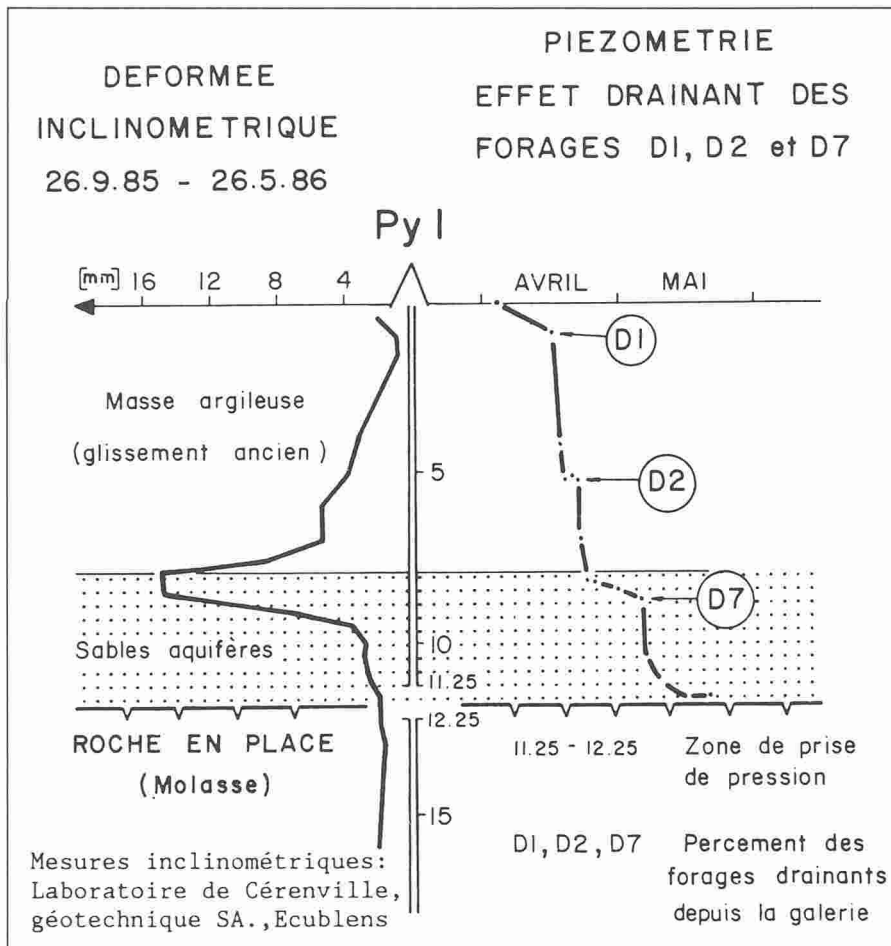
Fig. 8. - Forage Py 1 - Inclinométrie, piézométrie.

On a en effet pu observer sur l'un des inclinomètres, une déformation très caractéristique (fig. 8 partie gauche), traduisant non pas, comme c'est habituellement le cas en versants instables, un mouvement de translation, mais un flambage du tube de mesure. On a ici l'illustration du tassement apparaissant dans une formation sableuse par élimination des pressions d'eau, surtout si on observe que la déflexion maximale du tube coïncide avec la base de la masse glissée ancienne. Celle-ci a donc bel et bien été posée sur les sables.

Quant à l'importance du tassement, elle peut être estimée, dans le cas particulier, à quelque 30 mm, ce qui est en bonne concordance avec le résultat des mesures de nivellement qui ont fait apparaître en surface des mouvements verticaux compris entre 5 et 20 mm.

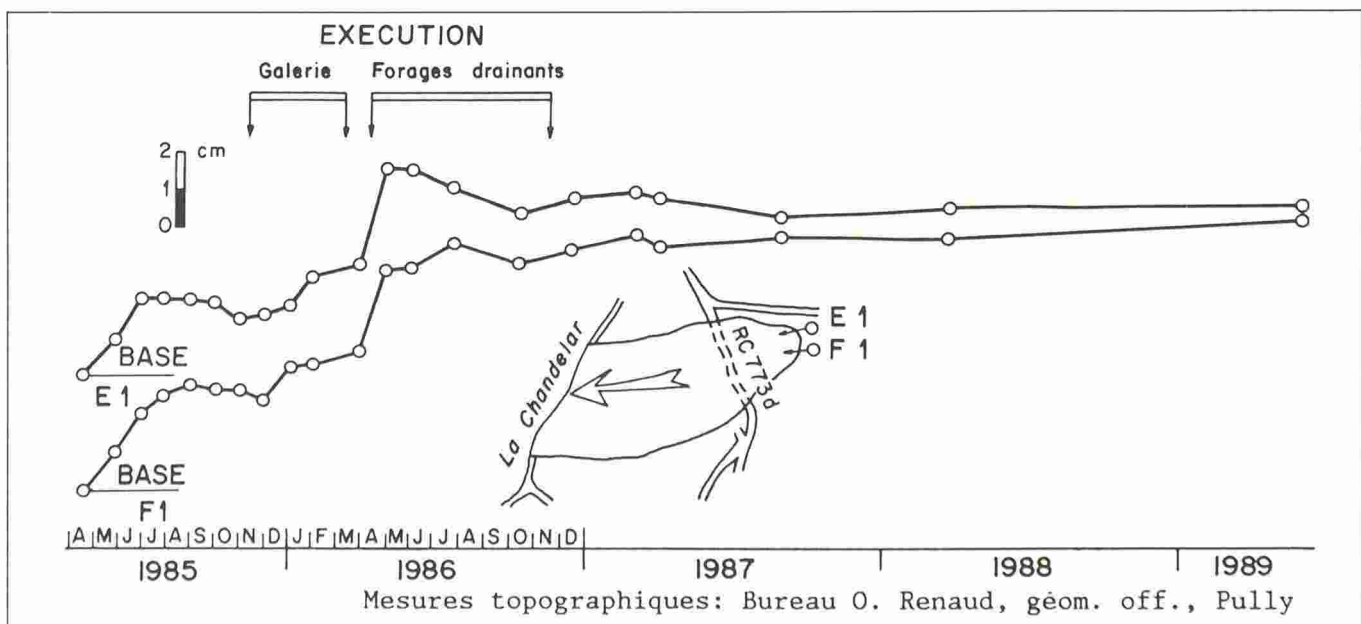
Fig. 9. - Bases topographiques - Déplacements horizontaux.

Restent enfin les relevés topographiques qui eux aussi attestent de l'efficacité des mesures prises. On en a pour preuve le graphique de la figure 9 qui reproduit les déplacements enregistrés sur deux bases de mesures mises en place immédiatement en amont de la niche d'arrachement du glissement récent.

Ce graphique montre à l'évidence les accélérations périodiques printanières de 1985 et 1986, et l'effet stabilisateur des forages drainants exécutés au printemps 1986.
