VILLE DE PULLY - COLLEGE DE L'ANNEXE OUEST

ANNEXE AU PREAVIS 12-2008 - DESAMIANTAGE ET TRAVAUX DE REFECTION

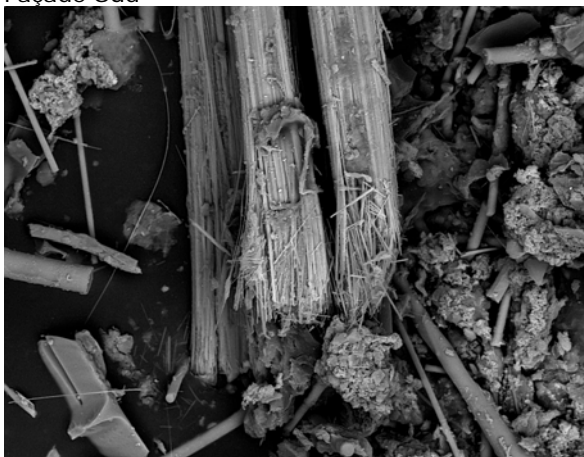
Fibres d'amiante présentes dans les faux plafonds

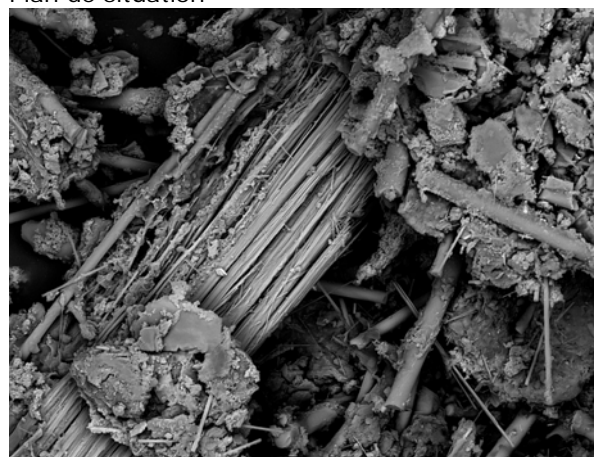
Fibres d'amiante présentes dans les faux plafonds
