## Rénovation des infrastructures de Pully-Plage

### Demande de crédit d'étude

Crédit demandé CHF 1'350'000.00

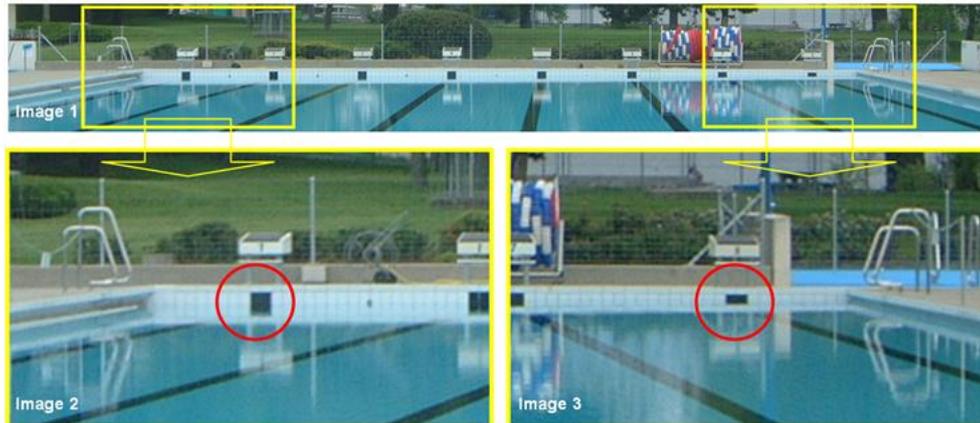
Les bassins de la piscine se situent sur un remblai au bord du lac Léman. Le terrain, instable du point de vue géotechnique, a généré des tassements sous les bassins. Les mouvements induits par les tassements ont alors provoqué une inclinaison des bassins avec, pour conséquence une fissuration de leur structure.

Actuellement, il y a une différence visible et indéniable du niveau d'eau d'environ 15 cm d'un bord à l'autre du grand bassin.

Cette inclinaison engendre une mauvaise reprise de l'eau par débordement latéral dans diverses zones, complique le traitement de l'eau et pèjore sa qualité. Des travaux ont été réalisés sur les goulottes afin de palier à cette problématique et répondre aux strictes normes d'hygiènes. Ces mesures ne sont toutefois que palliatives.

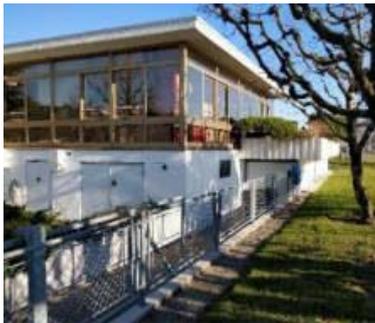
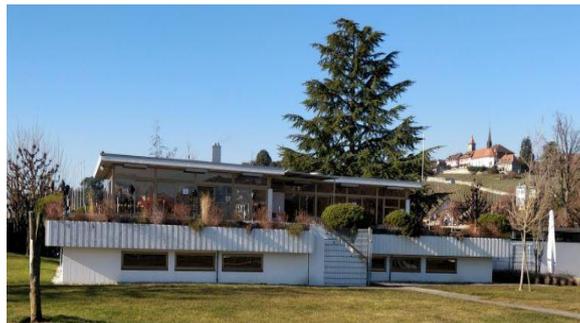
De manière générale, le bâtiment présente une vétusté avancée. Plusieurs points critiques peuvent être relevés, notamment des vitrages non-isolants et en mauvais état, l'absence de chauffage, une façade en mauvais état, un dallage de terrasse comportant des problèmes d'étanchéité, une cuisine désuète dont la disposition ne répond plus aux besoins de gestion des flux entre plats cuisinés et consommés, des installations sanitaires en mauvais état, etc.

En conclusion, le bâtiment du restaurant est en mauvais état et sa substance ne représente pas une base suffisamment saine pour une rénovation.

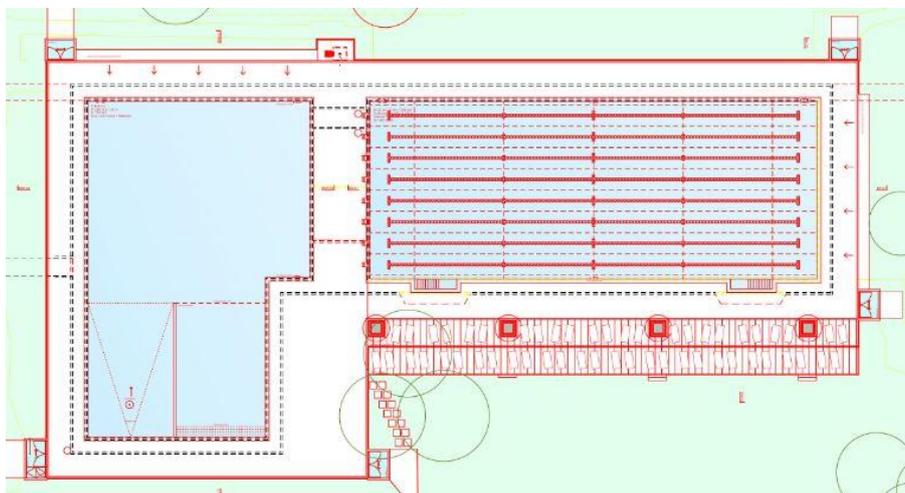
Le bassin nageur mesure aujourd'hui 50 m x 20 m ce qui correspond à une homologation B (compétitions régionales). L'opportunité d'agrandir le bassin actuel afin d'en faire un bassin olympique (50 m x 25 m) sera évaluée lors du crédit d'étude. Le montant estimatif des éventuels travaux d'agrandissement figure dans le chapitre 8 de l'étude de faisabilité.

L'installation d'un système de couvertures thermiques sur les bassins permettrait d'économiser l'énergie requise pour le chauffage de l'eau des bassins, tout en assurant la saison de baignade jusqu'à la fin du mois de septembre. Deux caissons sont donc prévus en limite des bassins nageurs et non-nageurs afin de stocker une couverture isolante. Le bassin sera également isolé afin de faire des économies d'énergie.

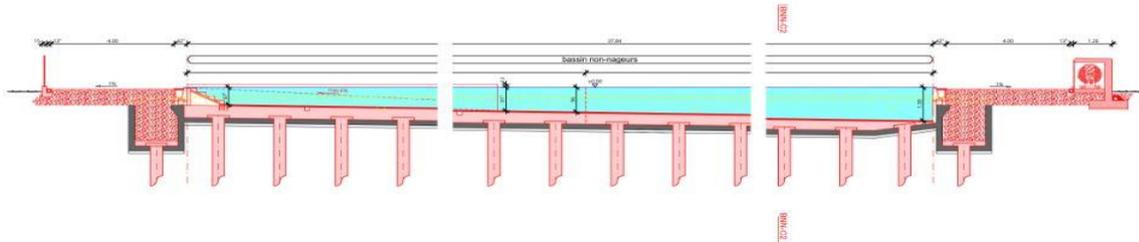
Comme présenté dans la partie diagnostic du présent préavis, une solution permettant d'éliminer l'affaissement des bassins dû aux tassements du terrain doit être mise en œuvre.

Cette stabilisation est possible à l'aide d'un système de fondation par pieux. Ce dispositif et sa profondeur devront être précisés lors de la prochaine phase du projet. Dans cette optique, le conseil d'un géotechnicien sera indispensable.

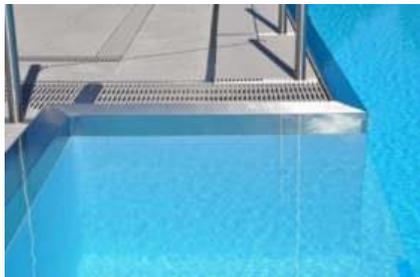
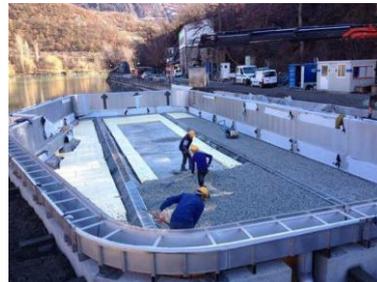
Deux variantes ont été envisagées pour le revêtement des nouveaux bassins, à savoir :

- L'acier inoxydable, particulièrement résistant à l'eau de bain et au chlore ;
- Le liner PVC, sensiblement moins cher.

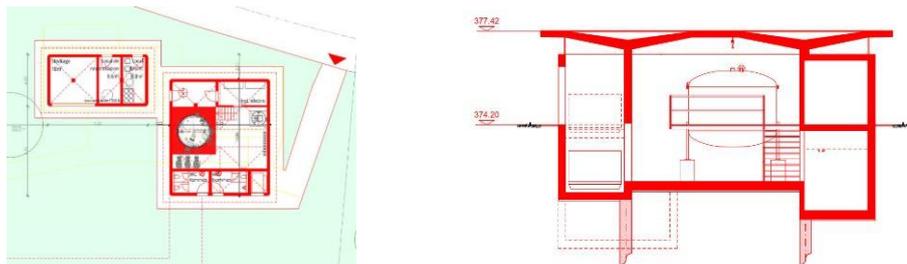
En plus des différentes pistes conventionnelles envisagées pour la future production de chaleur, l'étude préliminaire prend en considération le raccordement ultérieur des installations de chauffage aux rejets des eaux usées de la STEP de Pully. En effet, selon les informations disponibles, l'évacuation des eaux usées de Pully dans la Paudèze fait l'objet d'une obligation d'assainissement, ce qui permettrait une synergie avantageuse avec les installations techniques de la piscine, par une éventuelle récupération de l'énergie produite par STEP.

Les deux édicules existants, situés à l'Est de la parcelle, devront toutefois être démolis. L'un sera reconstruit à l'identique et alors que l'autre verra sa superficie doublée. Afin de contenir les volumes construits et de loger toute la technique, une partie de ces locaux devra être enterrée.

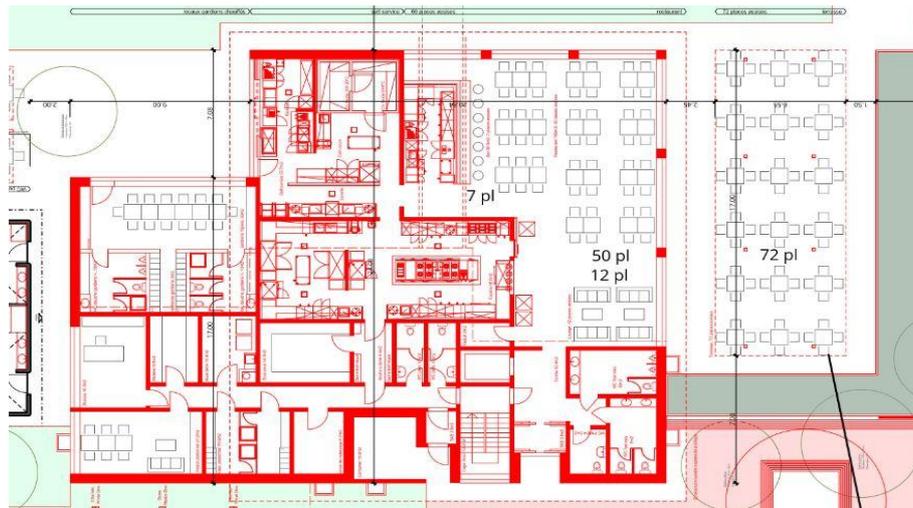
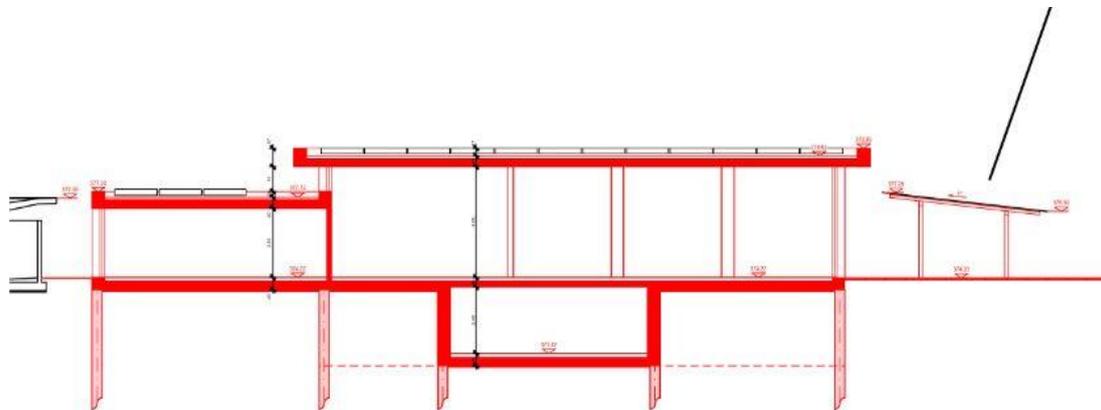
Le sous-sol du restaurant serait occupé par le local technique et deux grands vestiaires chauffés d'environ 50 m<sup>2</sup> chacun pouvant servir également au club nautique.

La réduction de la hauteur du bâtiment permettrait d'installer des panneaux solaires en toiture sans sortir du gabarit actuel. Ces panneaux pourraient également composer l'ombrage nécessaire à la terrasse du restaurant.

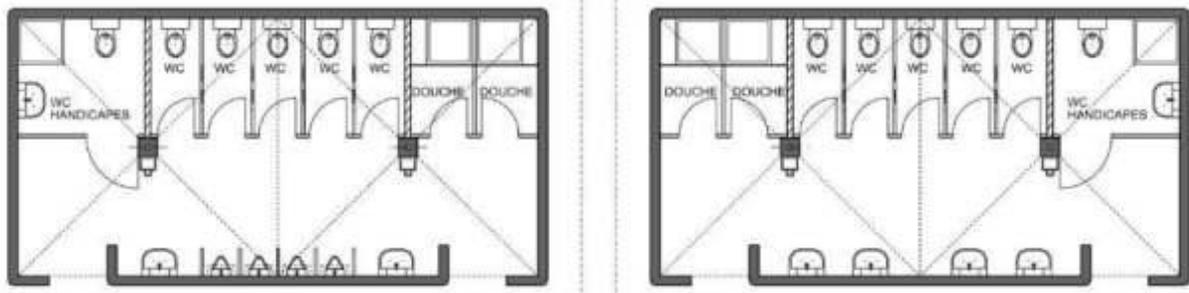
La quantité de vestiaires disponibles actuellement est jugée adéquate, elle peut donc être maintenue. Le projet conserve la majorité des édicules, leur structure étant peu abîmée. La grande partie des travaux concerne leur réaménagement intérieur. Tout le cloisonnement des cabines dans les vestiaires, ainsi que les bancs et les casiers devraient être remplacés. Toutefois les installations sanitaires vétustes devraient être refaites.

D'après l'étude, le local des gardiens et l'infirmierie dans le bâtiment N° 3097 peuvent être maintenus, mais doivent être rafraîchis. L'infirmierie bénéficie d'une bonne accessibilité depuis le parking pour les ambulances. Le projet prévoit un local supplémentaire pour les gardiens dans le nouveau bâtiment du restaurant. Ainsi, les gardiens bénéficieraient d'espaces chauffés, ce qui est appréciable pour le début et la fin de la saison.

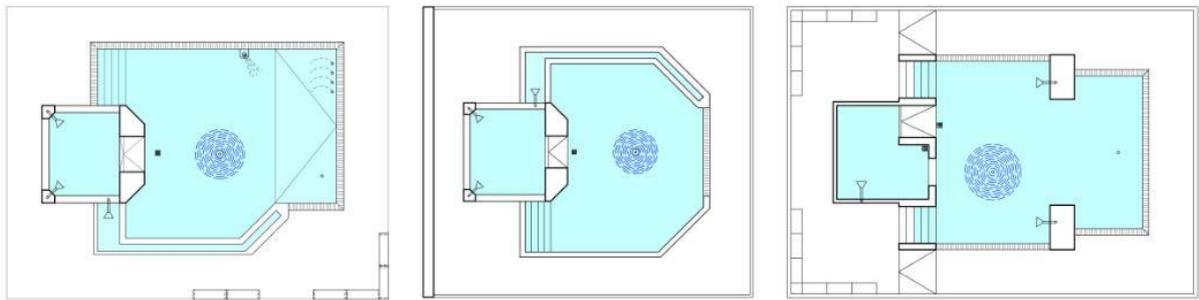
Comme décrit dans la partie diagnostic, la pataugeoire n'est actuellement pas idéalement située et ne répond plus aux normes. Ainsi, le projet prévoit de la démolir et de la remplacer par un nouveau bassin plus attractif. La forme définitive n'est pas encore figée et les possibilités sont illimitées. Un système d'ombrage serait installé sur environ 50% de la superficie, comme le préconise la Ligue suisse contre le cancer.

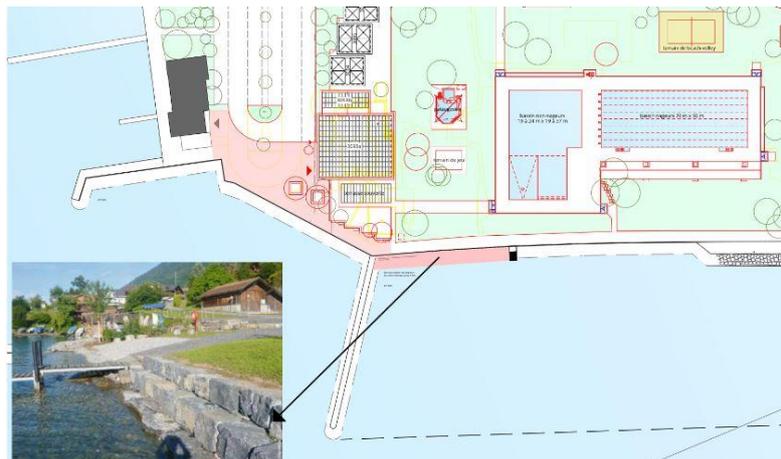
Pour ce faire, il prévoit la construction d'un escalier/gradin en bloc de pierre d'une longueur d'environ 30 m. le long du lac. Cet escalier permettrait un accès facilité et sécurisé au lac mais devrait également remplir la fonction de protection de la berge.

Ce nouvel aménagement de la rive serait un véritable atout pour Pully-Plage. Il permettrait d'offrir une assise bien appréciée des baigneurs qui, actuellement, ne peuvent pas se tenir sur les cailloux. Toutefois, ce changement ne serait pas directement lié à la rénovation de la piscine et constitue une option.
