**COMMUNICATION AU CONSEIL COMMUNAL  
N° 12-2018**

**STEP station d'épuration intercommunale de Pully - Boucllement du  
préavis N° 18-2014 - Vidange et réhabilitation des digesteurs**

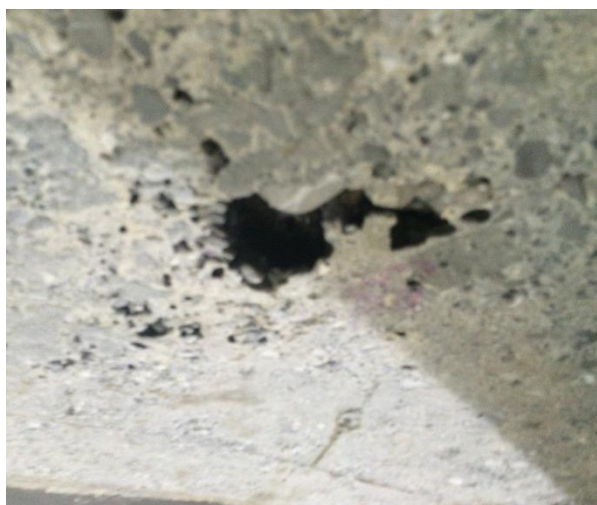
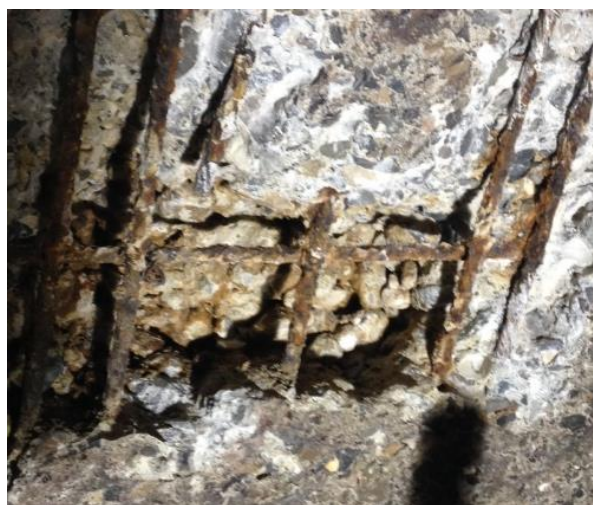
Les travaux sur le digesteur primaire ont débuté en 2015 par la vidange des sables, le curage des canalisations et le décapage du revêtement intérieur. Cette dernière opération a révélé une structure en plus mauvais état que les études préalables n'avaient permis de le prévoir : de nombreux défauts sur les bétons, notamment des nids de cailloux très importants, des fissures larges et profondes et un enrobage des aciers insuffisant à certains endroits laissant affleurer les armatures. Ce mauvais état semble découler du fait que les travaux de réfection précédents (en 1988 et 2004) aient été réalisés de manière superficielle (réfection mineure de la couche de protection).

Figure 2 : défauts dans la structure de la paroi intérieure du digesteur primaire

Les travaux d'imperméabilisation ont donc nécessité une réfection ponctuelle des bétons et de l'enrobage des armatures, avec un important surcoût. Pour achever l'imperméabilisation, une nouvelle couche de revêtement a été posée sur les parois internes du digesteur primaire.

Après ces travaux, le digesteur a été rempli d'eau pour s'assurer de son étanchéité. Ce contrôle a malheureusement révélé la présence de microfissures dans la nouvelle couche de revêtement, provoquant des fuites d'eau. Des études complémentaires ont été menées pour comprendre l'origine des fissures et trouver le moyen d'y remédier. Il s'avère que les parois du digesteur, construites dans les années 60 (avec les normes et connaissances de l'époque), ne sont pas suffisamment épaisses et ne respectent pas les exigences techniques actuellement en vigueur. Elles sont ainsi sujettes à une déformation lorsque l'ouvrage est rempli. Si cela ne représente pas de risque d'effondrement, ces déformations sont vraisemblablement à l'origine de la fissuration du revêtement.

Hormis une reconstruction complète du digesteur, la pose d'un nouveau revêtement plus élastique, à même de supporter les déformations, était la seule mesure permettant d'étanchéfier la paroi.
